Avaliação da Qualidade de Telhas Cerâmicas do Centro Histórico de Porto Nacional - TO Quality Assessment of Ceramic Tiles from the Historic Center of Porto Nacional - TO

adotada foi a de estudo de caso, que incluiu a coleta de 19 amostras de telhas cerâmicas de cinco imóveis, com prévia autorização do IPHAN. Os ensaios, realizados no Laboratório de Materiais de Construção do Campus Palmas do IFTO, abrangeram inspeção visual, análise de dimensões básicas, teste de carga de ruptura à flexão, impermeabilidade e absorção de água. Os resultados mostraram que as telhas coloniais atenderam, em sua maioria, às exigências de norma nos requisitos de resistência à flexão e absorção de água, com resultados considerados satisfatórios. Contudo, os resultados relativos aos requisitos geométricos ficaram aquém das especificações normativas, devido à disparidade temporal entre a época de fabricação das telhas (século XX) e a vigência da norma contemporânea (século XXI). Apesar dessa deficiência geométrica, o desvio não impactou negativamente a trabalhabilidade e a resistência das telhas. Concluiu-se que as telhas cerâmicas coloniais analisadas estão, de forma geral, em conformidade com a norma, de

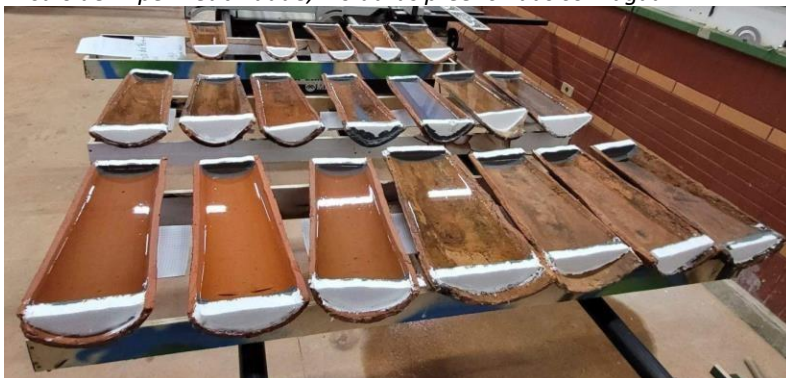
Figura 6

O teste Impermeabilidade (Figura 6) exigiu a construção de uma moldura estanque que cobrisse 65% da área da telha. Todas as amostras foram aprovadas, sem indicativos de permeabilidade.

Ensaio de impermeabilidade, molduras preenchidas com água.

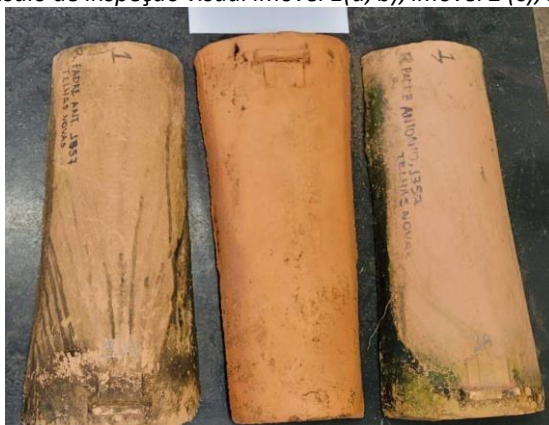
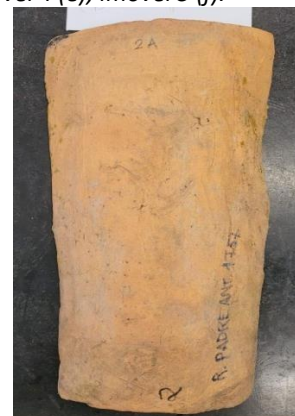
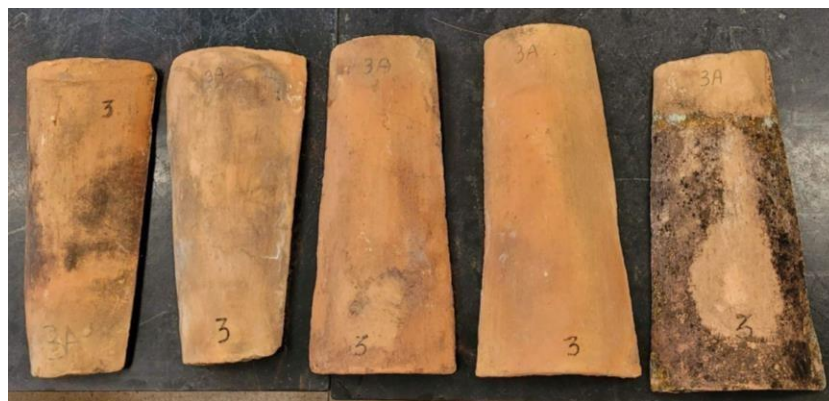
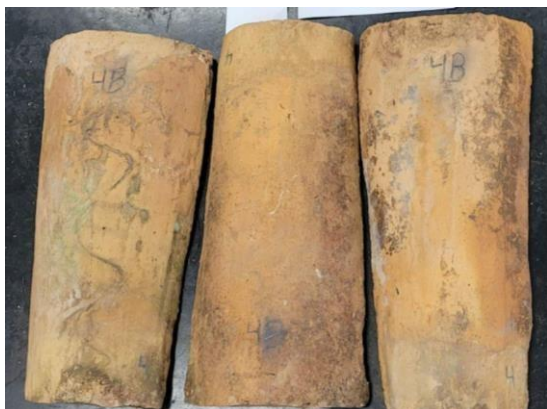
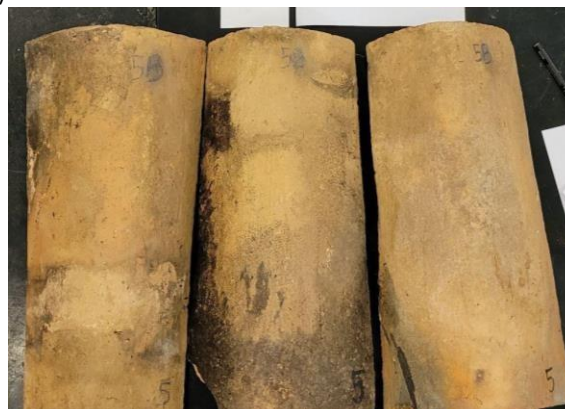
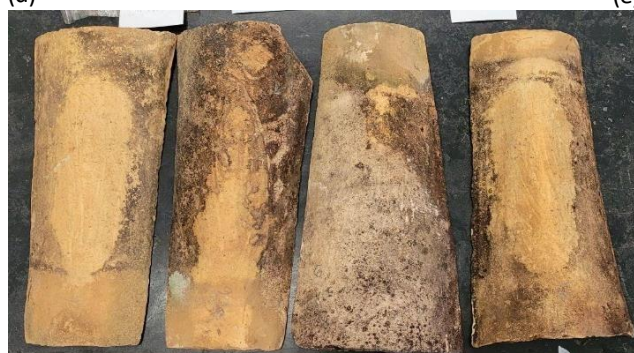
Figura 8*Ensaio de inspeção visual imóvel 1(a, b), imóvel 2 (c), imóvel 3 (d), imóvel 4 (e), imóvel 5 (f).*

A análise experimental foi conduzida em 19 amostras de telhas cerâmicas coloniais (Figura 8) provenientes de cinco imóveis do Centro Histórico. Os resultados obtidos nos ensaios foram comparados com os requisitos da NBR 15310 (ABNT, 2009). Conforme estabelece a norma, a presença de imperfeições como esfoliações, rachaduras, lascas e rebarbas é aceitável, desde que não comprometa o desempenho do produto. Pela inspeção visual apresentada na Figura 7, constatou-se que tais características são recorrentes nas amostras, inclusive nas telhas do Imóvel 1 (de fabricação mais recente), ratificando que estes defeitos são inerentes ao processo de manufatura artesanal, transporte e manuseio histórico.

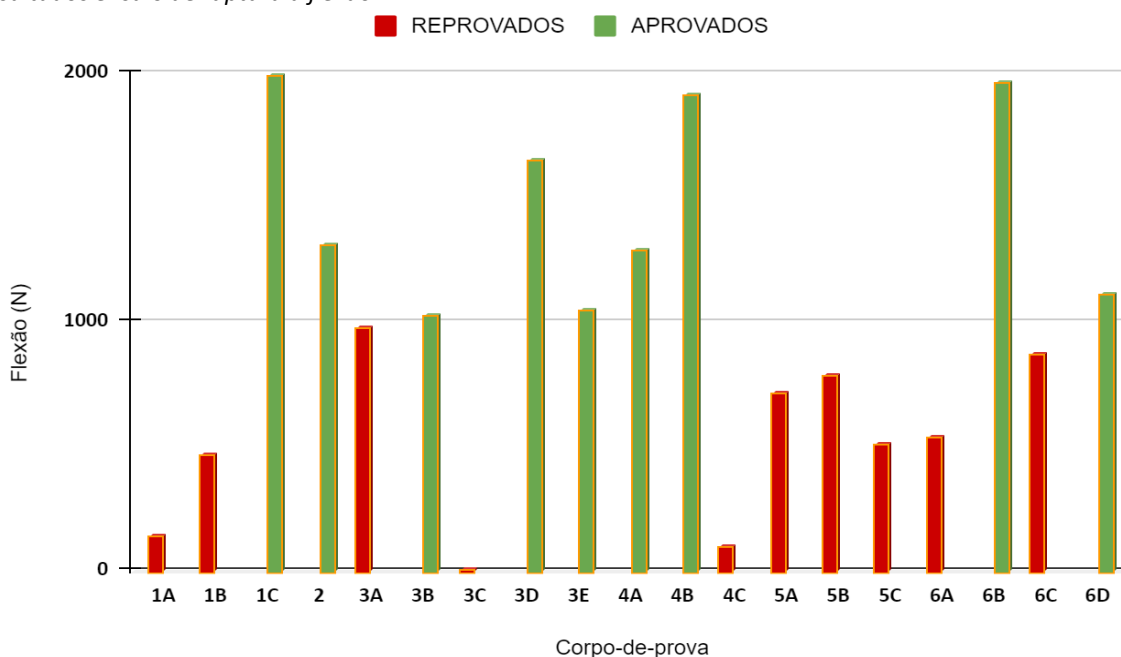
Gráfico 1

De acordo com a norma ABNT NBR 15310:2009, a carga de ruptura admissível para telhas cerâmicas coloniais em ensaios de flexão simples não deve ser inferior a 1000 N (ou 100 kgf), no gráfico a seguir podemos verificar esses dados.

Resultados ensaio de ruptura à flexão
