AVALIAÇÃO DAS MEDIDAS MITIGADORAS DAS MOVIMENTAÇÕES DE MASSA NA RODOVIA DOS TAMOIOS (KM 68 AO KM 81) – CARAGUATATUBA/SP¹

Vinicius Hiuri ARAUJO²

Palloma Ribeiro Cuba dos SANTOS³

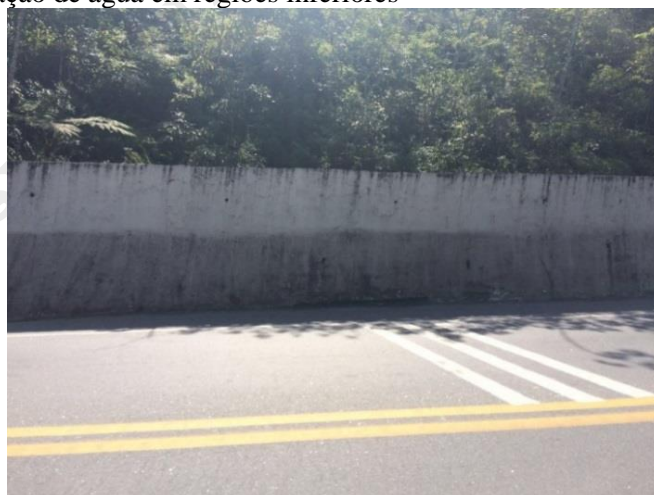
Após a verificação *in loco*, procedeu-se à compreensão dos procedimentos aplicados para a prevenção de deslizamentos e estabilização de áreas de risco na Rodovia dos Tamoios, Caraguatatuba/SP, no trecho de serra. Entre o km 68 e o km 81 da Rodovia dos Tamoios, há diversos trechos com muros de concreto, que além de exercer a função de guarda roda, contêm a base das encostas. Apesar de vida útil extensa, notou-se que, em alguns trechos, os referidos muros não possuíam barbacãs ou outros dispositivos para drenagem de água pluvial do maciço recostado (Figura 4).

Figura 4- Muro de concreto com barbacãs obstruídos e instalados em regiões superiores, permitindo a infiltração de água em regiões inferiores

Por esta razão, estes muros apresentavam manchas de infiltração de água em toda sua base (onde há o acúmulo da água impedido de escoar), trincas e fissuras que afetam a duração de sua vida útil.

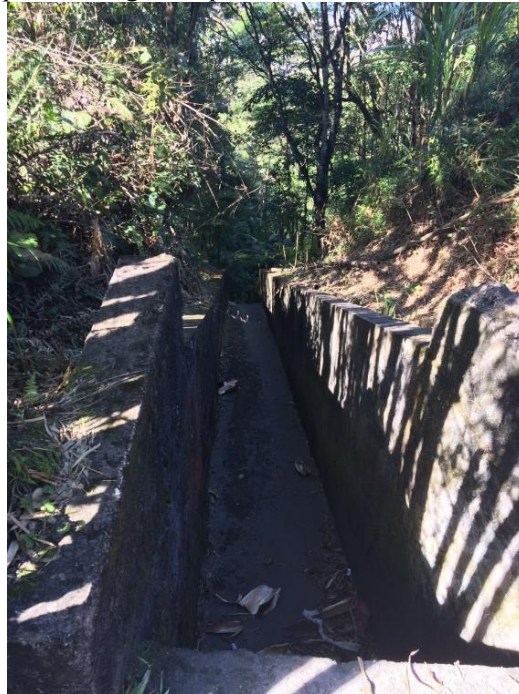
Próximo ao km 71, no sentido de Caraguatatuba, constatou-se escada d'água para drenagem superficial do terreno, conforme apresentado na Figura 5.

Figura 5- Escada d'água para drenagem superficial do terreno

Apesar de sua construção ter sido realizada em meio à vegetação densa, sujeita à queda de folhas e galhos, a escadaria de água não apresentava obstruções que prejudicassem sua funcionalidade e sua eficiência drenante. Por ser constituída de concreto, apresenta boas condições de durabilidade.

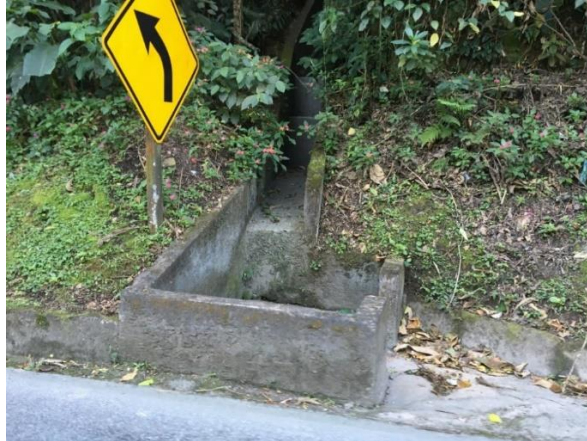
As escadas d'água da Rodovia dos Tamoios no trecho estudado (km 68 ao km 81) apresentavam-se conectadas a galerias subterrâneas (

Figura 6), não prejudicando o traçado rodoviário, não ocasionando imperfeições na superfície de rodagem e não permitindo que parte da água pluvial que escoa pelas encostas se encaminhe pela via pavimentada, o que, caso contrário, aumentaria o risco de formação de lâmina d'água e conseqüentemente o aumento de acidentes durante as chuvas.

Figura 6- Interligação entre escada d'água e galeria subterrânea

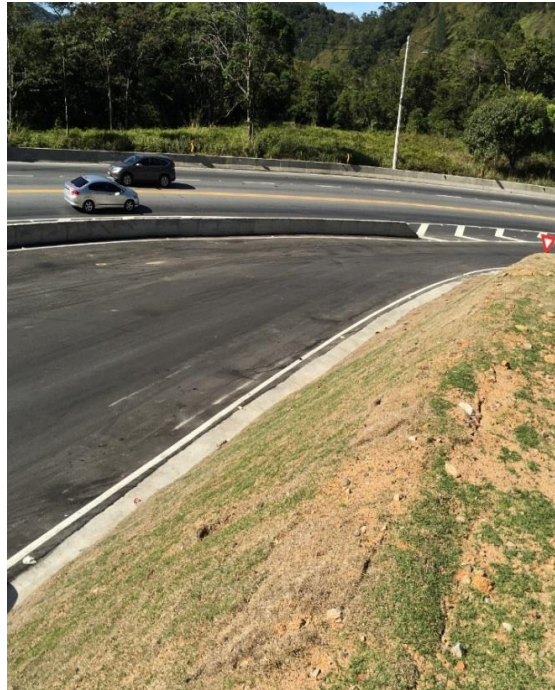
Outra ação mitigadora dos movimentos de massa foi observada entre o km 77 e o km 78, no sentido litoral. Para possibilitar a criação de uma pista auxiliar de segurança pavimentada (Figura 7 e Figura 8), a Concessionária Tamoios executou obras de corte e aterro no local.

Figura 7- Vista da pista auxiliar entre o km 77 e o km 78

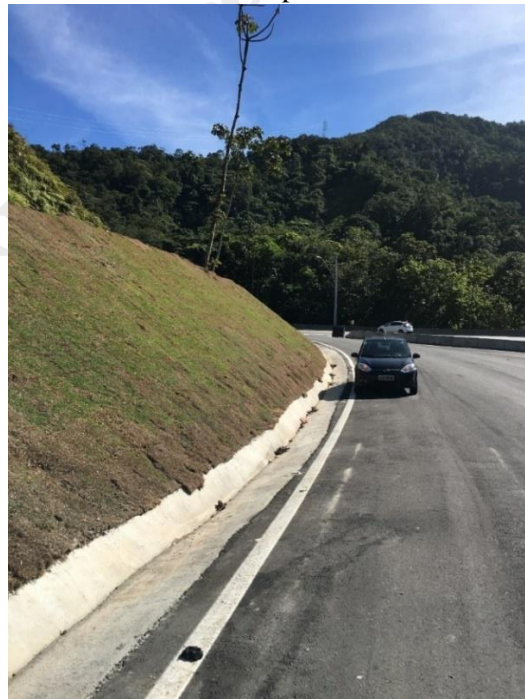
Figura 8- Pista auxiliar entre o km 77 e o km 78 próxima à encosta retalhada

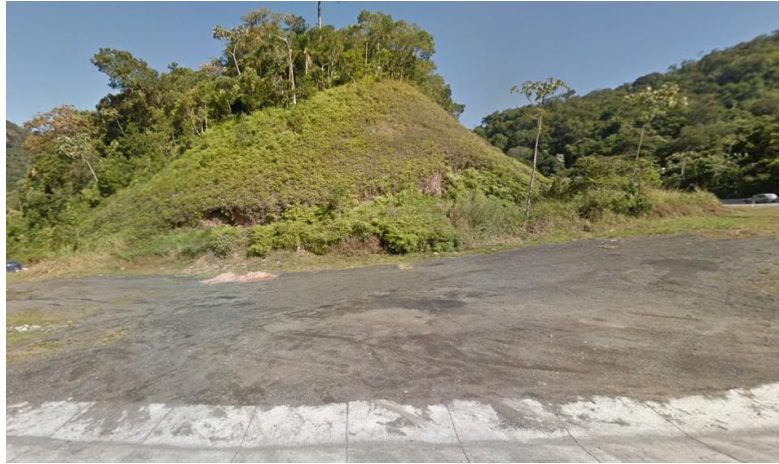
Além do corte, foi executado retaludamento do maciço remanescente, de modo a garantir maior estabilidade da encosta. Comparando-se as características observadas em 2015, conforme Figura 9, o retaludamento foi feito através de corte com abrandamento da inclinação do talude e redução de sua altura.

Figura 9- Trecho da Rodovia dos Tamoios entre o km 77 e o km 78 antes das obras de retaludamento

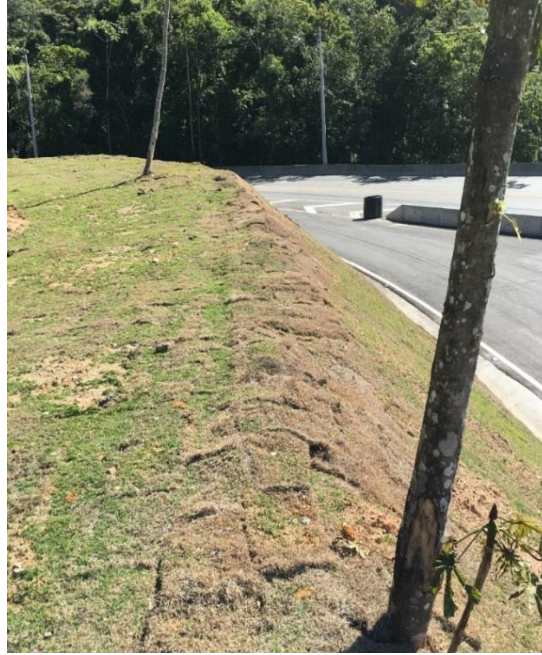
Adicionalmente ao retaludamento, foi realizado o plantio de placas de grama na superfície inclinada e na crista do talude, reduzindo o escoamento superficial de água pluvial diretamente sobre o solo e permitindo que os vazios do solo fossem preenchidos pelas raízes da vegetação, garantindo maior resistência e estabilidade do maciço terroso.

Figura 10- Placas de grama executadas após o retaludamento da encosta.

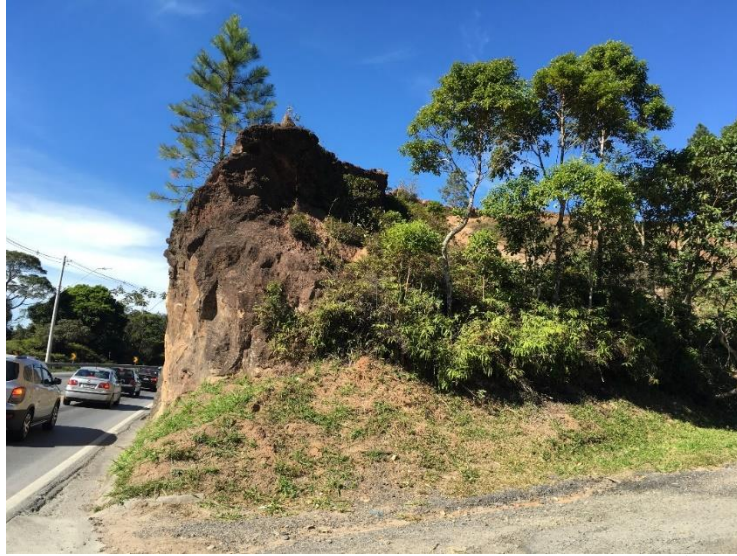
No km 74 da Rodovia dos Tamoios, no sentido de Caraguatatuba, Figura 11, observou-se grande maciço rochoso e terroso, às margens da via rodoviária, sem qualquer acostamento ou afastamento que o distancie dos veículos que trafegam neste trecho. Em sua base, verificou-se que foram colocados sacos de solo-cimento na tentativa de garantir maior estabilidade à encosta (Figura 12 e Figura 13).

Figura 11- Maciço rochoso e terroso com grande volume verticalizado às margens da Rodovia dos Tamoios

Pelos estudos realizados quanto aos diversos tipos de ações de mitigação que impedem a movimentação de massa, observa-se que o retaludamento ou a construção de muro de gravidade com grande altura, apesar de serem alternativas mais dispendiosas do que sacos de solo-cimento, seriam soluções mais adequadas e duradouras para contenção do grande volume observado no km 74.

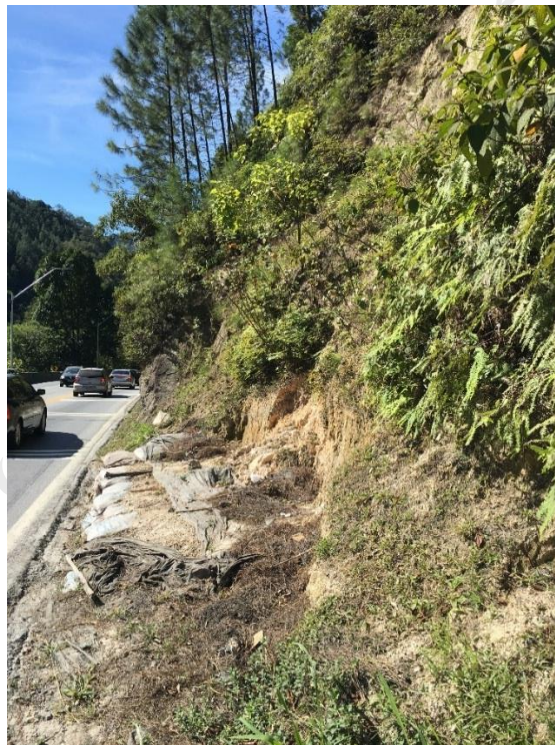
Figura 12- Sacos de solo-cimentos colocados na base da encosta

Pelas apurações feitas *in loco*, notou-se que a ação mitigadora aplicada é caracterizada como provisória, haja vista que a quantidade de componentes é mínima e tampouco se assemelha aos muros de arrimo comumente realizados com sacos de solo-cimento, inferindo-se que inexistente qualquer projeto ou cálculo para estabilização desta encosta.

Além disso, observa-se que há despreocupação e abandono com o local, uma vez que os sacos de solo-cimento já estão parcialmente cobertos por detritos do próprio maciço, isto é, uma ação mitigadora que deveria ser provisória e/ou emergencial está tornando-se permanente.

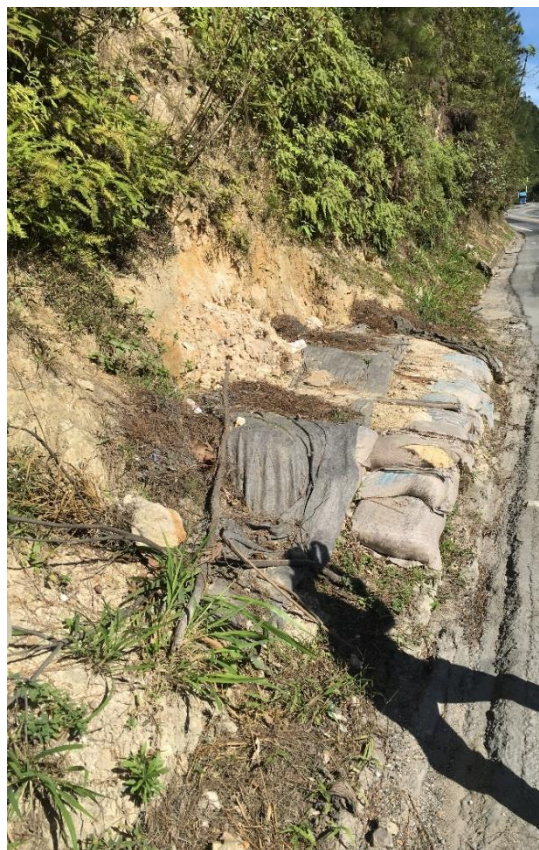
Figura 13- Sacos de solo-cimento na base do maciço rochoso para garantir maior estabilidade

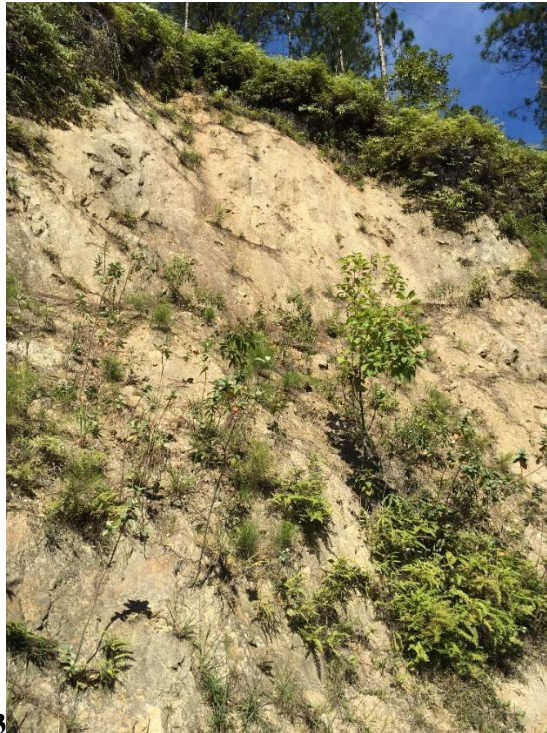
A cobertura parcial por detritos dos sacos de solo-cimento ainda permite observar que a encosta está em movimento de escorregamento, também constatada pela Figura 14, que mostra o maciço acima da ação mitigadora adotada.

Figura 14- Superfície da encosta sobre os sacos de solo-cimento apresentados na

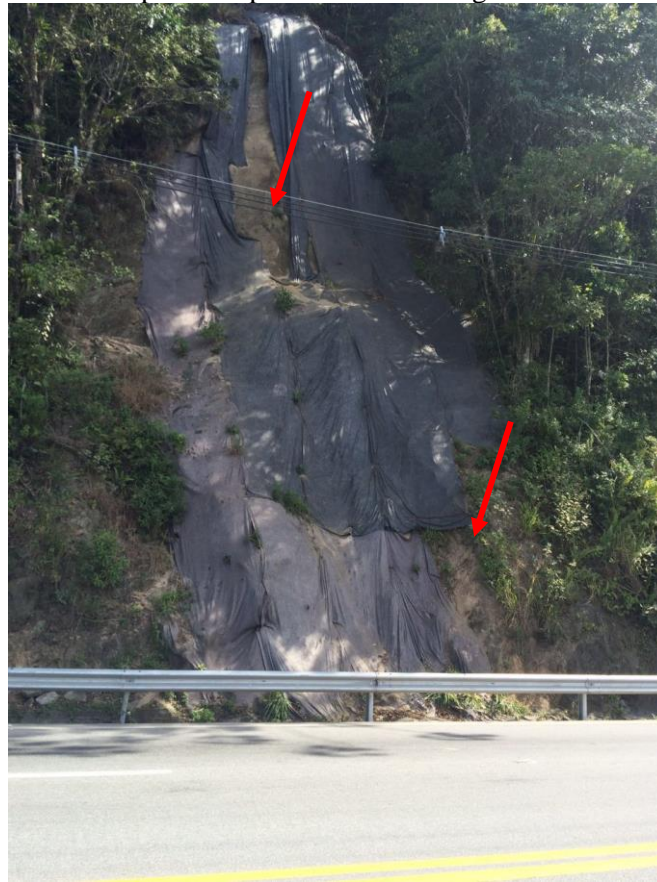
Nas proximidades do km 71 da Rodovia dos Tamoios, no sentido de Paraibuna e São José dos Campos, conforme Figura 15, observou-se encosta íngreme protegida com lonas plásticas destoando dos materiais comumente aplicados (telas metálicas, concreto projetado, argamassa ou material asfáltico). Infere-se que, novamente, houve ação provisória e/ou emergencial, justificado pelo custo e pela facilidade na obtenção do material. Complementarmente, vê-se que as lonas sequer cobrem toda a superfície, de modo que a infiltração de água pluvial e o carreamento de material não fica impedido nestes locais vazados (desprotegidos), indicados com seta vermelha na imagem a seguir.

Figura 15- Aplicação de lonas plásticas para conter escorregamentos na encosta

Além da suscetibilidade quanto ao carreamento de detritos e infiltração de água pluvial, observou-se que as lonas plásticas estavam simplesmente apoiadas, sem qualquer contrapeso que impedissem o próprio escorregamento do material superficial. Ainda que outras alternativas de contenção possuam alto custo de implantação, a proteção superficial com argamassa ou concreto se mostra mais adequada, pois não exige manutenção frequente e impede os escorregamentos translacionais.

Em razão da ausência de blocos de rocha ou de solo, a tela metálica como proteção superficial do local observado na Figura 15

Figura 15 não se apresentaria com tanta eficiência quanto a proteção superficial constituída de concreto ou argamassa.

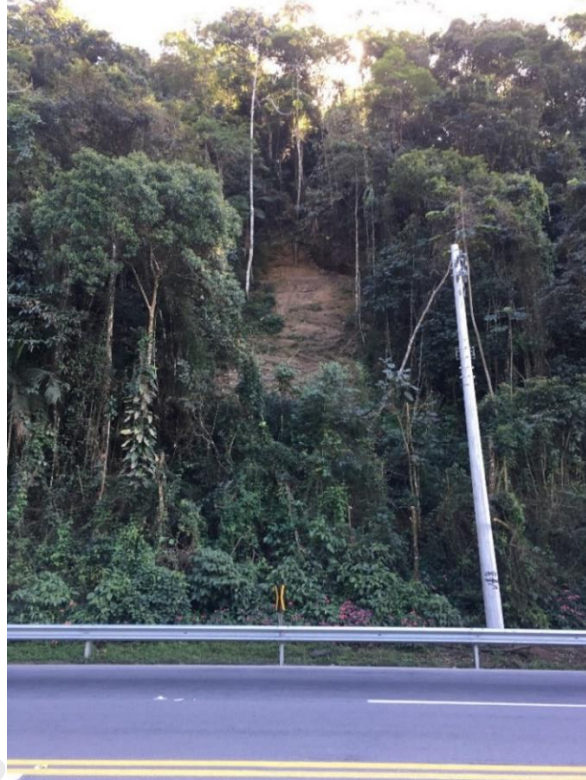
Também no sentido de Paraibuna e São José dos Campos, próximo ao km 71 da Rodovia dos Tamoios, constatou-se encosta íngreme totalmente desprotegida bem próxima ao trecho de circulação de veículos. Pela ausência de cobertura vegetal no local (Figura 16) e pela alta inclinação da encosta, conforme estudo bibliográfico realizado anteriormente, infere-se que está ocorrendo um escorregamento rotacional, colocando em risco os usuários da rodovia.

Figura 16- Encosta suscetível ao escorregamento, próximo ao km 71

Como se trata de local com vegetação densa, o retaludamento da encosta implicaria a remoção parcial das árvores. A grande extensão superficial do maciço terroso também inviabiliza economicamente a proteção superficial com material artificial. Diante do que foi exposto e do estudo realizado no presente trabalho, a ação mitigadora que se mostra mais adequada para este local são os muros de gravidade que devem ser corretamente dimensionados e construídos na base da encosta, não afetando a vegetação existente e garantindo maior segurança aos usuários da rodovia.

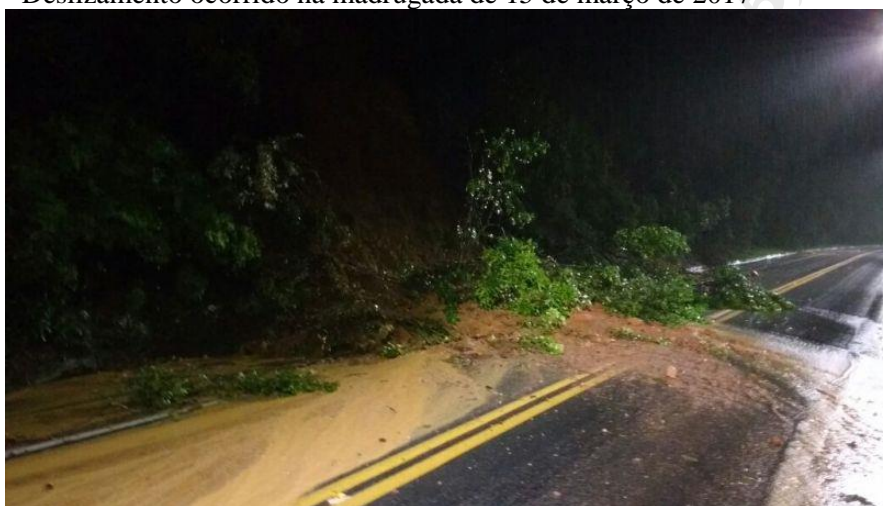
Na madrugada do dia 15 de março de 2017 (Figura 17), 04 deslizamentos ocorreram exatamente no trecho em estudo deste trabalho: km 74, 77,5, 79 e 80,1. Felizmente, não houve nenhuma vítima. Entretanto, houve interdição da Rodovia dos Tamoios, em ambos os sentidos, desde o km 55 ao km 81, com duração de mais de 13 horas: das 02 horas e 30 minutos às 15 horas e 45 minutos (CONCESSIONÁRIA TAMOIOS, 2017b).

Figura 17- Deslizamento ocorrido na madrugada de 15 de março de 2017

Os movimentos de massa que interditaram completamente a Rodovia dos Tamoios ocorreram durante fortes chuvas. A Somar Meteorologia (2017) apurou uma precipitação de 122,8mm para o dia 15 de março de 2017. Março foi, inclusive, um mês atípico, em que foram relatados 24 dias de chuva e uma precipitação acumulada de 610,4 mm, superando a média histórica do mês (258,2 mm) em 136,41%.

Isso posto, vê-se que os deslizamentos ocorridos no dia 15 de março de 2017, além dos altos índices pluviométricos, podem ter sido ocasionados, também, pelas más ações antrópicas praticadas na região quanto à mitigação dos movimentos de massa no trecho de serra da Rodovia dos Tamoios. Fatores estes que foram os principais agentes deflagradores destacados no presente trabalho.
