PATOLOGIAS DE CONSTRUÇÃO EM EDIFÍCIOS PÓS-OCUPAÇÃO: O CASO DO IFSP, *CAMPUS* SÃO PAULO

RESUMO

Estudo de Caso

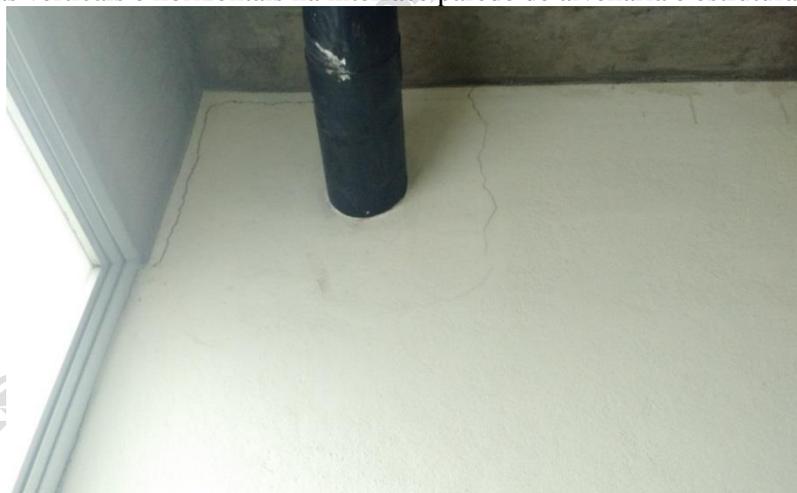
Figura 4 - Fissuras verticais e horizontais na interface parede de alvenaria e estrutura

Fissuras verticais e horizontais na interface parede de alvenaria e estrutura, como pode ser visto na figura 4.

- Destacamento de paredes de alvenaria ou da argamassa de assentamento por retração;
- Encunhamento prematuro;
- Movimentação térmica da estrutura; e
- Movimentação higroscópica da alvenaria.

A fissura de descolamento de paredes de alvenaria por retração são fissuras horizontais e verticais que ocorrem na interface da parede com a estrutura de concreto armado, especialmente em paredes de vedação. A movimentação da própria alvenaria causa a fissuração por retração de seus componentes ou da junta de argamassa. A retração da argamassa de assentamento pode causar abatimento das paredes de alvenaria recém executadas, provocando o seu descolamento. Ademais, iniciar o encunhamento prematuramente, sem aguardar o tempo para a alvenaria acomodar-se, pode aumentar o descolamento entre a laje/viga e o pano da parede (THOMAZ, 1989; MAGALHÃES, 2004).

Tais fissuras podem ocorrer, ainda, pelo efeito conjunto da retração da alvenaria, das movimentações térmicas da estrutura e das movimentações higroscópicas da alvenaria. Visto que a estrutura de concreto movimenta-se duas vezes mais do que a alvenaria de uso corrente, como atesta Chand (1979), e a movimentação higroscópica da alvenaria devido à presença de água nos componentes facilita sua expansão, a retração e as movimentações térmicas e higroscópicas agem concomitantemente no sistema, ocasionando falhas pela diferença de rigidez dos dois sistemas.

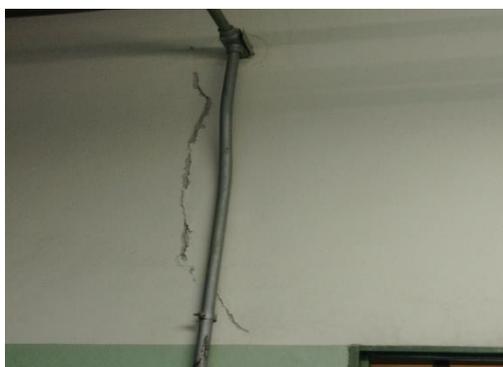
Figura 5 - Fissura vertical na parede de vedação

Fissuras verticais na parede de vedação que atravessam a argamassa e o bloco, vide figura 5.

- Bloco utilizado tem resistência insuficiente;
- Retração por secagem dos blocos da alvenaria.

As fissuras verticais induzidas por sobrecargas se dão por excessivo carregamento de compressão. A alvenaria, quando submetida a esforços de compressão axial, desenvolve na interface do componente com a alvenaria e a junta de argamassa um esforço de tração transversal, considerando que a argamassa apresenta deformações superiores às dos componentes, e tende, por efeito de Poisson, a deformar-se transversalmente. Tal deformação induz aos blocos da alvenaria esforços de tração horizontais nas faces dos componentes, gerando, portanto, fissuração vertical (THOMAZ, 1995).

As fissuras verticais podem ocorrer, também, pela retração da própria alvenaria, seja dos próprios componentes ou da argamassa de assentamento, gerando fissuras verticais. Tais fissuras podem manifestar-se nos encontros entre paredes, em seções enfraquecidas pela passagem de dutos, tubulações e aberturas, entre outros (THOMAZ, 1989; MAGALHÃES, 2004).

Tal retração é ainda mais significativa em alvenarias de blocos de concreto, visto que a retração se dá em função do tipo de agregado utilizado na produção, do consumo de cimento, da relação água/cimento, dos métodos de cura, da umidade relativa do ar e do método utilizado no seu assentamento (MAGALHÃES, 2004).

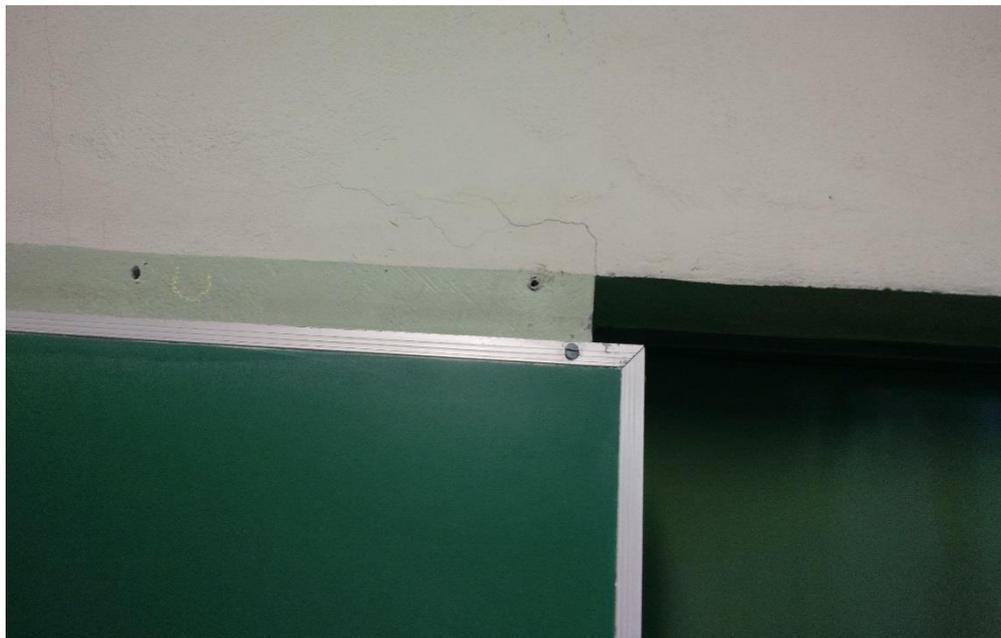
Figura 6 - Fissura inclinada que se desenvolve a partir do vértice de abertura da porta

Fissuras na parede de vedação que se desenvolvem a partir dos vértices de abertura de portas predominantemente em diagonal.

- Vergas e contravergas insuficientes;
- Carga aplicada à alvenaria maior do que esta pode suportar.

Submetidas aos esforços de compressão, as alvenarias tendem a fissuras a partir do ponto de maior concentração de tensões, isto é, nos vértices de aberturas de portas e janelas. Caso haja sobrecarga em torno destas aberturas, não havendo o reforço adequado, que envolve a construção de vergas e contravergas devidamente projetadas e executadas, desenvolver-se-ão fissuras nestes locais.

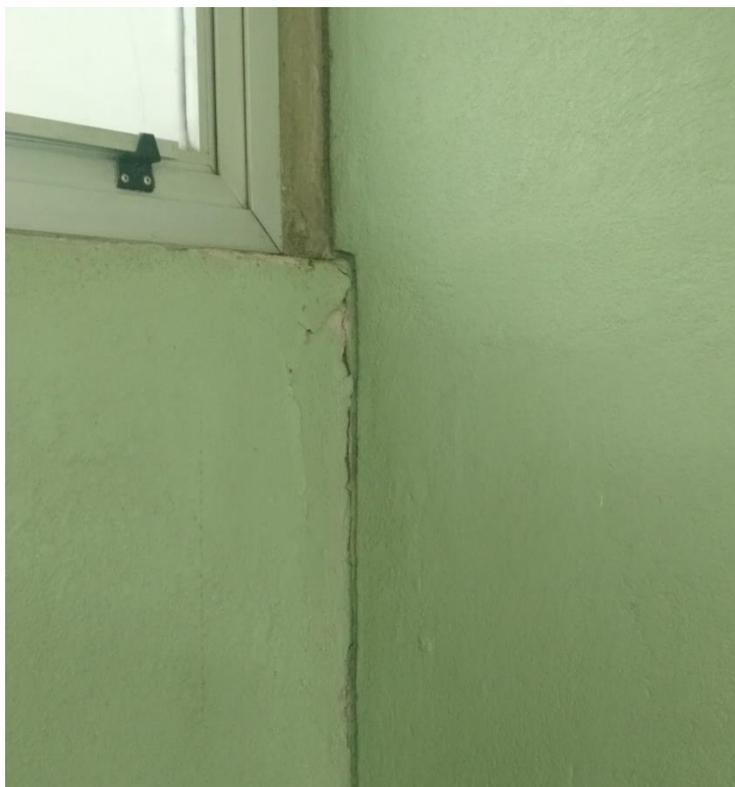
Figura 7 - Fissuras verticais no encontro entre paredes

Fissuras verticais no encontro entre paredes de alvenaria com abertura de janela em um dos panos, vide figura 7.

- Encontro de paredes de alvenaria sem reforço de tela;
- Amarração entre alvenarias
- Movimentação diferente entre paredes
- Presença de aberturas de janela

A fissura de destacamento de paredes de alvenaria por retração são fissuras horizontais e verticais que ocorrem na interface da parede com a estrutura de concreto armado, especialmente em paredes de vedação. Além do destacamento entre alvenaria e estrutura, há o destacamento entre panos de alvenaria, estes separados por juntas de controle destinadas a dar relativa liberdade entre os panos e aliviar as tensões nestas regiões. Tais juntas devem ser previstas sempre que há paredes muito longas ou enfraquecidas pela presença de aberturas (THOMAZ, 1995). Nesse sentido, a movimentação entre os panos por razões higrotérmicas ou por retração dos

componentes da alvenaria e/ou argamassa de assentamento impulsionaram o surgimento de trincas nesta região.

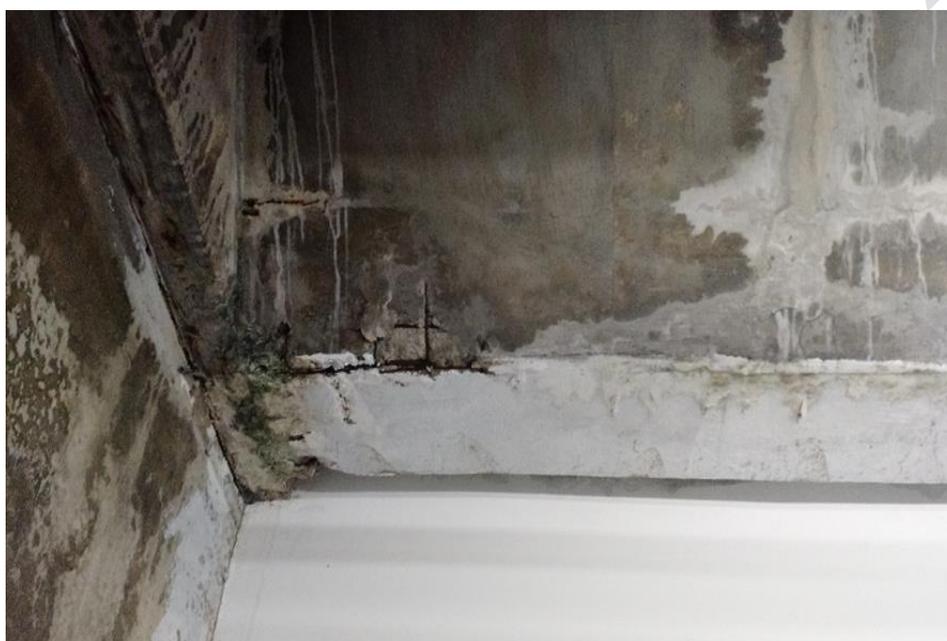
Figura 8 – Concreto desagregado com exposição da armadura e eflorescência

Concreto desagregado com exposição da armadura e eflorescência, vide figura 8.

- Viga executada sem cobertura adequado;
- Deficiência na vibração do concreto;
- Alta densidade de armaduras;
- Erros no lançamento do concreto;
- Relação água/cimento muito grande;
- Ação da água da chuva;
- Insuficiência na estanqueidade das formas (fuga da nata de cimento);
- Carbonatação da cal livre.

Peças estruturais sem o cobertura adequado da armadura facilitam a ação de agentes agressivos ao aço, tais como cloretos, sulfetos, anidridos ou a própria água, uma

vez que o concreto, que se apresenta como barreira à corrosão da armadura, o protegerá menos e pode provocar a exposição do aço por conta da permeabilidade do concreto a médio ou longo prazo.

Relativamente à vibração e ao adensamento do concreto, como relatado por Ripper (1998), quando incorretamente realizados, podem levar à formação de vazios, irregularidades na superfície (bolhas) e favorecer o aparecimento de água exsudada na superfície do concreto. Dessa forma, facilita-se a penetração de agentes agressivos ao concreto e à armadura, ocasionando patologias.

A grande quantidade de barras que formam a armadura podem impor dificuldade à passagem de agregados graúdos, facultando em segregação do concreto no momento de seu lançamento que torna o material poroso e pouco homogêneo, além de favorecer o aparecimento de nichos de concretagem, diminuindo a qualidade do produto, sua resistência e conseqüentemente sua segurança.

O lançamento do concreto requer uma série de cuidados para prevenir problemas futuros, como evitar o lançamento a alturas maiores que 2 (dois) metros, de modo que o concreto permaneça homogêneo e não ocorra segregação de seus componentes; evitar ao máximo interromper o lançamento do material para diminuir a formação de juntas de concretagem – que diminuem a resistência do local, tornando-o uma região de concentração de tensões, entre outras. O não cumprimento dessas recomendações pode causar o surgimento de patologias por facilitar a ação de agentes agressivos, tanto ao concreto quanto ao aço.

A alta relação água/cimento, por sua vez, diminui a compacidade do concreto e o torna mais poroso. Dessa maneira, o concreto apresenta-se mais suscetível à degradação pelas mais diferentes formas, em especial à ação de cloretos, anidros e águas puras e contaminadas.

A fuga da nata de cimento é causada pela falta de estanqueidade das formas, que permite sua saída, torna o concreto mais poroso e diminui a quantidade de água do material – dificultando a hidratação dos compostos do cimento.
