ANÁLISE DAS CONDIÇÕES DE MOBILIDADE A PÉ NA REGIÃO CENTRAL DA ÁREA URBANA DO MUNICÍPIO DE VOTUPORANGA-SP

RESUMO

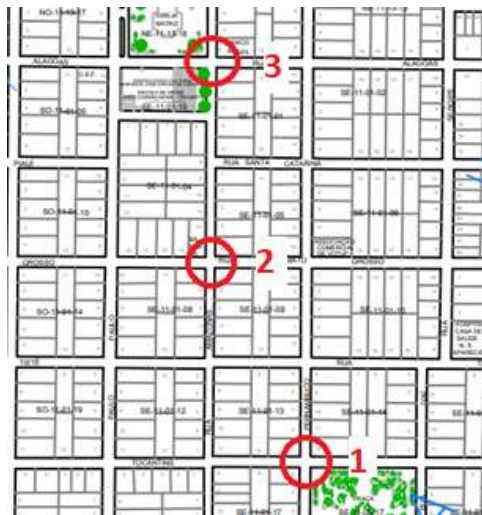
Figura 6: Mapa central de Votuporanga – cruzamentos analisados

No desenvolvimento da pesquisa, foram selecionados 3 pontos de cruzamento, considerados estratégicos na área central urbana da cidade. A seleção dos cruzamentos foi feita levando em consideração os pontos de maior circulação de pessoas, sendo eles: O cruzamento das ruas Pernambuco com Tocantins (Seção 1), cruzamento das ruas Amazonas com Mato Grosso (Seção 2) e o cruzamento das ruas Amazonas com Alagoas (Seção 3). A Figura 6 mostra o perímetro central urbano da cidade de Votuporanga, identificado em vermelho os cruzamentos selecionados para análise.

A escolha dos cruzamentos foi determinada levando em consideração que são locais de concentração do comércio (grandes lojas, supermercados, farmácias, bancos, praças), além de existir somente as quintas-feiras (um dos dias escolhidos para fazer a contagem) a feira livre na Praça São Bento, que está localizada em um dos cruzamentos analisados. A contagem de pedestres foi realizada com a ajuda de um aplicativo de celular chamado Counter, que apresenta a interface visual muito simples, com um botão de contagem e capacidade de zerar os dados. O levantamento foi feito em três dias distintos (terça, quarta e quinta-feira) e em três períodos:

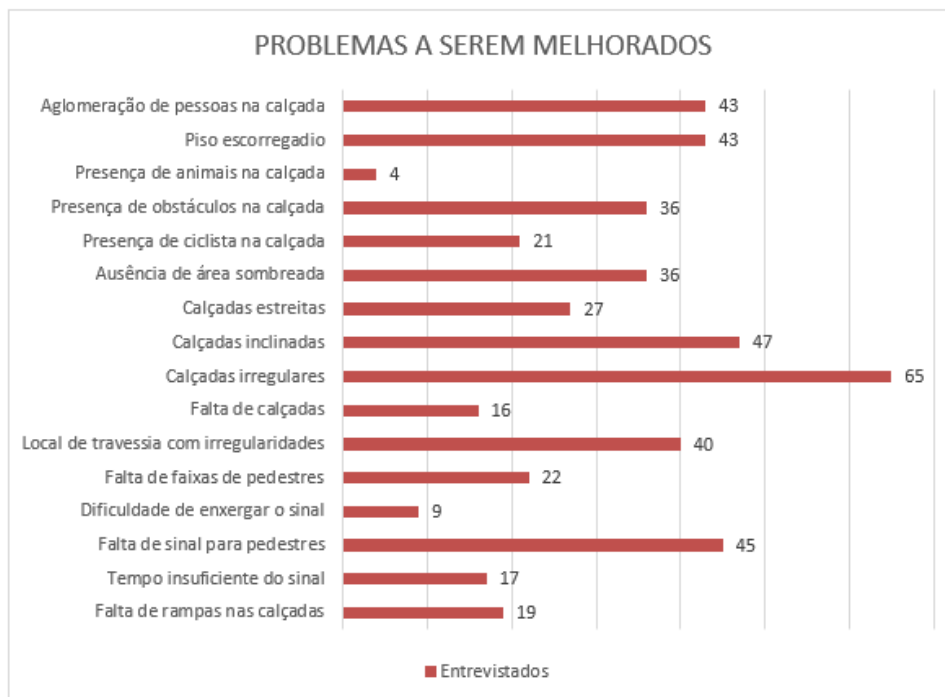
No que se refere a atravessar as ruas da área central de Votuporanga, as opiniões se dividem, visto que 50% dos entrevistados consideram fácil e 50% consideram difícil. Muitos manifestam descontentamento com as condições das calçadas, que apresentam buracos e irregularidades, atrapalhando o deslocamento a pé. Entretanto, a maior parte dos idosos abordados elogiaram as calçadas do foco principal da área central, que é a rua Amazonas, reformada recentemente para melhor atender a população. Os únicos itens de desagrado dessa rua são: aglomeração de pessoas e falta de sinal de pedestre. A Figura 7 expõe quais os itens de maior insatisfação da população idosa usuária.

Figura 7: Relação de problemas na visão dos idosos entrevistados

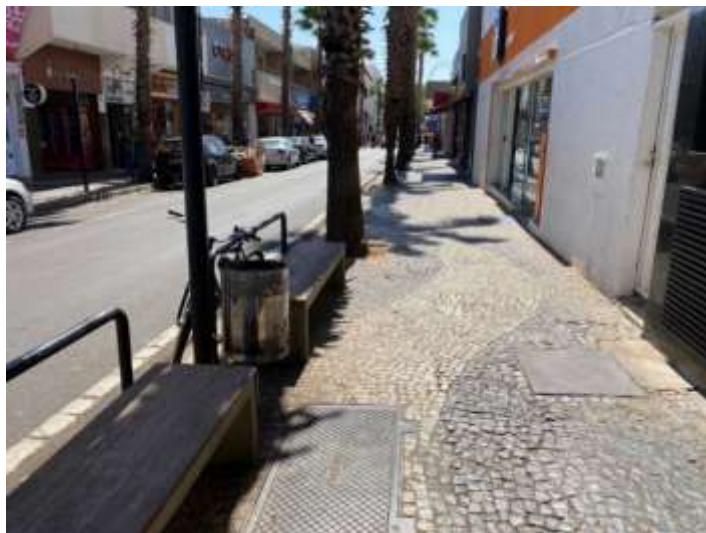
De acordo com a análise feita através dos questionários aplicados e das visitas presenciais para levantamento de dados, conclui-se que na área estudada é possível notar que a principal rua do centro (Rua Amazonas) possui condições exatas para uma boa caminhada, atendendo os parâmetros de funcionalidade de pessoas idosas. Possui calçada com largura de 2,5 metros (exceto as esquinas que são mais largas), sendo 0,80 metros de faixa de serviço, com bancos, lixeiras e vegetação, o que é de extrema importância para o pedestre, considerando que ele tem local para descansar (principalmente os idosos quando o trajeto é de longa distância) e sombreamento para maior conforto ao caminhar. A rua Amazonas também dispõe de faixas de pedestres com rampas e piso tátil, além de uma ótima condição de piso da calçada, sem irregularidades (buracos e diferença de nível). Durante os períodos de estudo, o movimento nas calçadas foi intenso apenas na Seção 2 (cruzamento das ruas Amazonas com Mato Grosso) em relação ao número de pedestres em pouco tempo. Nas outras seções o fluxo foi menos intenso. No período da noite a rua é muito bem iluminada, proporcionando mais segurança ao pedestre.

Figura 8: Largura da calçada da Rua Amazonas

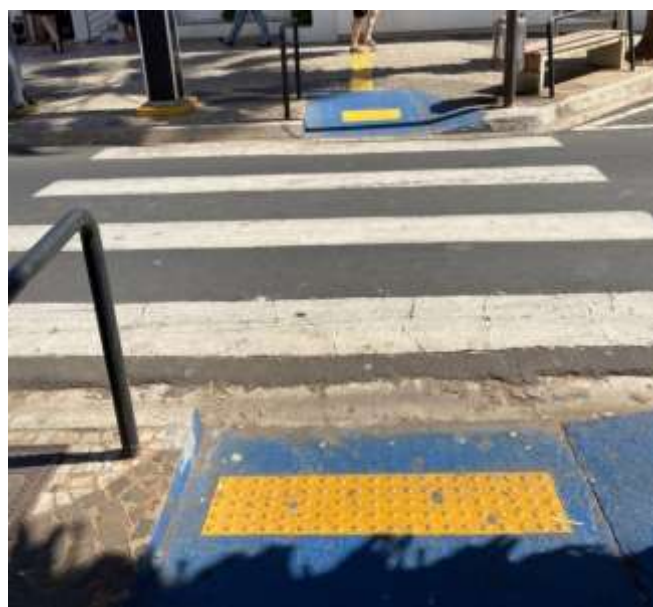
Figura 9: Faixa de pedestre com rampa de acessibilidade e piso tátil situada em um dos cruzamentos de estudo

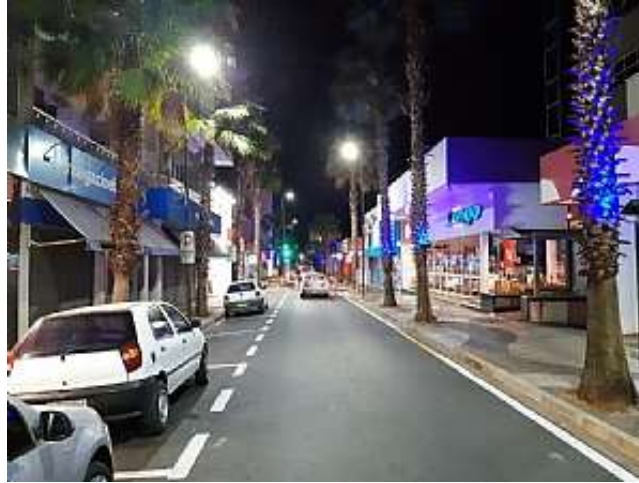
Figura 10: Iluminação no período da noite na Rua Amazonas

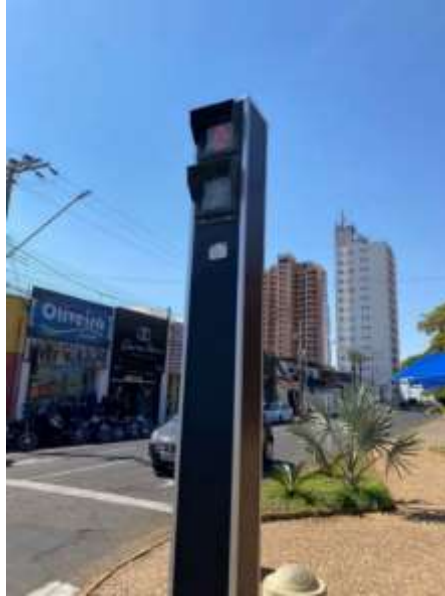
A única observação a ser feita é relacionada a sinalização semafórica de pedestres, que em um dos cruzamentos (rua Mato Grosso com a rua Amazonas) não estava funcionando em nenhum dos dias do estudo, o que acaba dificultando a travessia do pedestre, ainda mais sendo em um dos pontos mais movimentados de acordo com os dados da pesquisa. Nos outros pontos analisados, os semáforos de pedestres estavam funcionando com um tempo total de 7 segundos com o sinal verde para o pedestre atravessar a via.

Figura 11: Sinalização semafórica para pedestres (7 segundos para travessia) em um dos cruzamentos de estudo

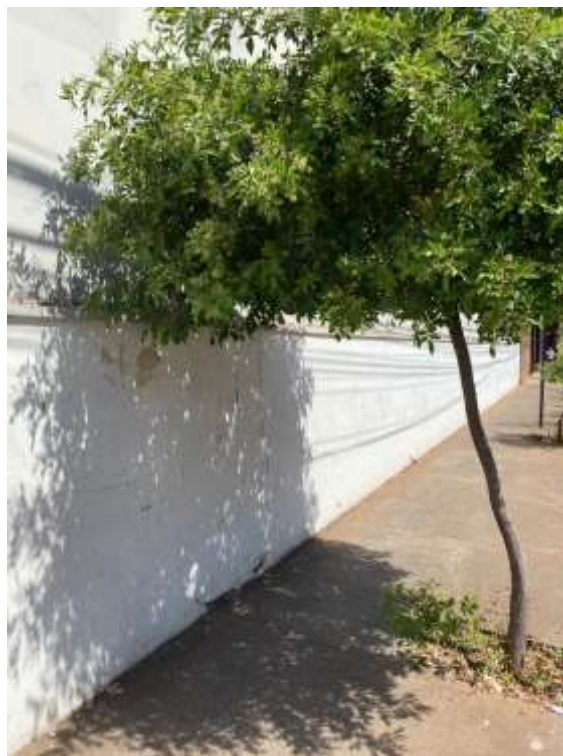
As figuras 12 – 14 mostram alguns pontos que foram encontradas irregularidades que prejudicam a caminhada do pedestre, além de ter a possibilidade de causar algum acidente.

Figura 12: Obstáculo invadindo a altura da faixa livre do pedestre na rua Tietê

Portanto, é evidente que as condições das calçadas da área central de Votuporanga-SP, no geral são boas e atendem os padrões da NBR 9050, apresentando poucas falhas em certos pontos distintos, que devem ser analisadas para uma futura correção. As ruas ao redor da principal (Rua Amazonas) precisam de uma atenção maior e com melhorias significativas, visto que são ruas e calçadas de pontos estratégicos para a cidade e de grande movimentação e fluxo de pessoas, principalmente idosos. É recomendado aumentar a sinalização e fiscalização do mesmo, além de reparar as calçadas consideradas com irregularidades.

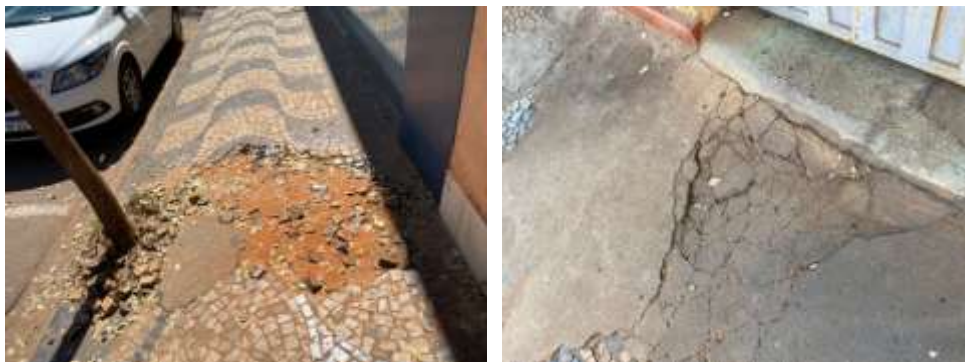
Figura 14: Calçada com buracos e irregularidades na rua Pernambuco
