## Habitação, patrimônio cultural e ambiental: a experiência do Projeto Canteiro Modelo de Conservação de Xapuri (Acre)

### Housing, cultural and environmental heritage: the experience of the Xapuri Conservation Model Project (Acre, Brazil)

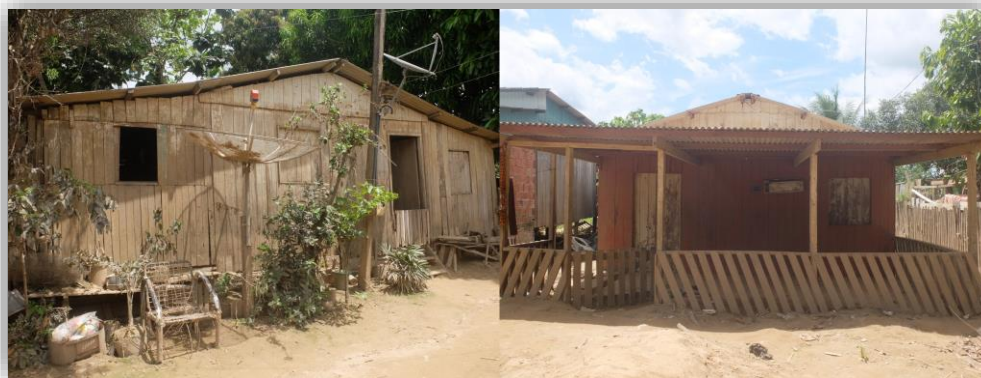
**Figura 2**

*Habitacões no entorno da Casa de Chico Mendes, em Xapuri (AC), evidenciando marcas de inundações recentes (resquícios de lama nas paredes) e condições construtivas vulneráveis*

A incidência da tutela patrimonial sobre a área de entorno evidencia que a preservação passa a atuar diretamente sobre um território ocupado majoritariamente por famílias de baixa renda, inseridas em uma realidade de vulnerabilidade social e ambiental, no qual as exigências de preservação coexistem com condições limitadas de acesso a recursos técnicos e infraestruturais. Nessa área, as recorrentes inundações do Rio Acre, intensificadas pelas mudanças climáticas, têm provocado impactos significativos nas edificações, nas condições de habitabilidade e na infraestrutura urbana (Figura 2).
