Habitação, patrimônio cultural e ambiental: a experiência do Projeto Canteiro Modelo de Conservação de Xapuri (Acre)

Housing, cultural and environmental heritage: the experience of the Xapuri Conservation Model Project (Acre, Brazil)

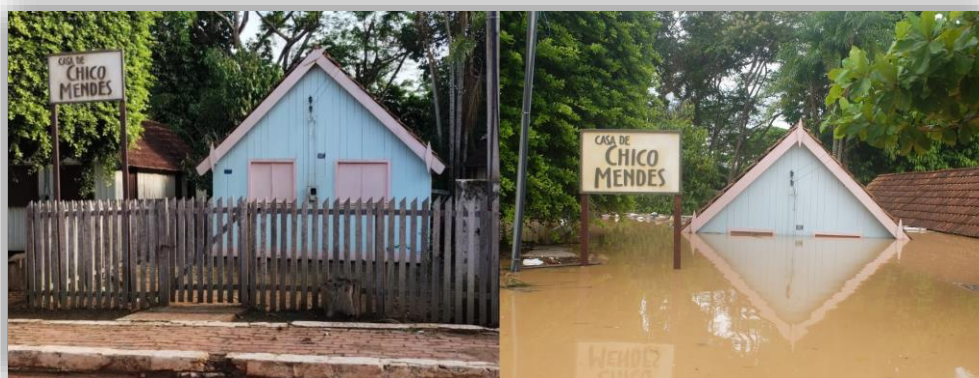
Figura 4

Casa de Chico Mendes antes e durante inundação do Rio Acre (2024), em Xapuri/AC

O registro fotográfico possibilitou documentar os impactos da inundação sobre as edificações, sendo exemplificado na Figura 4, que apresenta a Casa de Chico Mendes antes e durante a inundação, evidenciando o nível de comprometimento da edificação durante o evento. Para além do registro comparativo, as imagens também contribuíram para a identificação de padrões recorrentes de degradação construtiva, relacionados à exposição prolongada à umidade, ao contato com sedimentos e à precariedade dos materiais utilizados.
