Avaliação da Qualidade de Telhas Cerâmicas do Centro Histórico de Porto Nacional - TO Quality Assessment of Ceramic Tiles from the Historic Center of Porto Nacional - TO

adotada foi a de estudo de caso, que incluiu a coleta de 19 amostras de telhas cerâmicas de cinco imóveis, com prévia autorização do IPHAN. Os ensaios, realizados no Laboratório de Materiais de Construção do Campus Palmas do IFTO, abrangeram inspeção visual, análise de dimensões básicas, teste de carga de ruptura à flexão, impermeabilidade e absorção de água. Os resultados mostraram que as telhas coloniais atenderam, em sua maioria, às exigências de norma nos requisitos de resistência à flexão e absorção de água, com resultados considerados satisfatórios. Contudo, os resultados relativos aos requisitos geométricos ficaram aquém das especificações normativas, devido à disparidade temporal entre a época de fabricação das telhas (século XX) e a vigência da norma contemporânea (século XXI). Apesar dessa deficiência geométrica, o desvio não impactou negativamente a trabalhabilidade e a resistência das telhas. Concluiu-se que as telhas cerâmicas coloniais analisadas estão, de forma geral, em conformidade com a norma, de

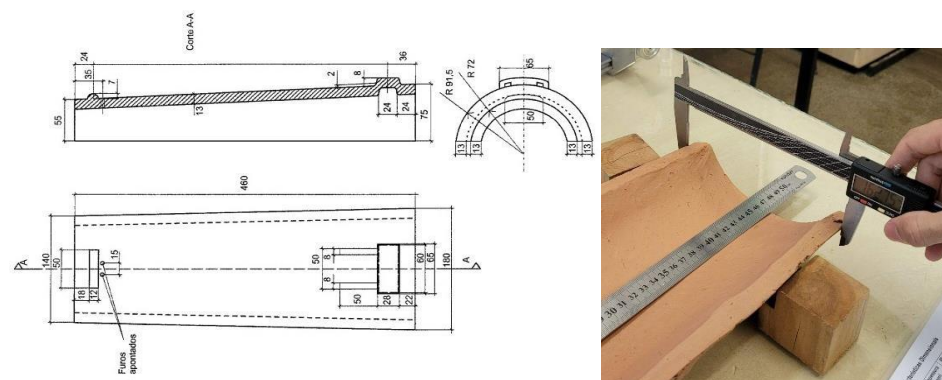
Figura 2

Ensaio de características dimensionais.

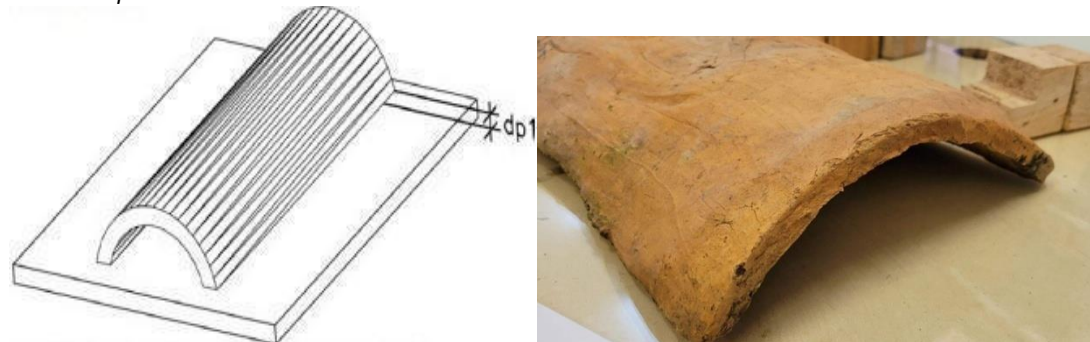
Figura 3

Ensaio de planaridade.

A interpretação dos resultados evidencia o desafio de aplicar normas técnicas contemporâneas a materiais de produção artesanal e histórica. A elevada taxa de reprovação nos requisitos geométricos (largura e planaridade) corrobora a natureza artesanal das telhas analisadas. A NBR 15310, vigente desde 2009, estabelece padrões de precisão industrial que não eram aplicáveis ou tecnologicamente viáveis no momento da fabricação dessas peças, muitas datadas do século XX. A irregularidade na planaridade e nas dimensões não deve ser vista, neste contexto, como um defeito de qualidade intrínseca, mas como uma característica do processo produtivo manual da época.

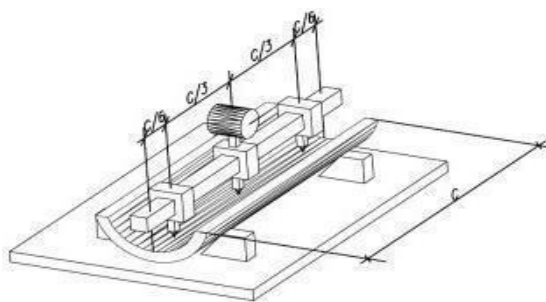
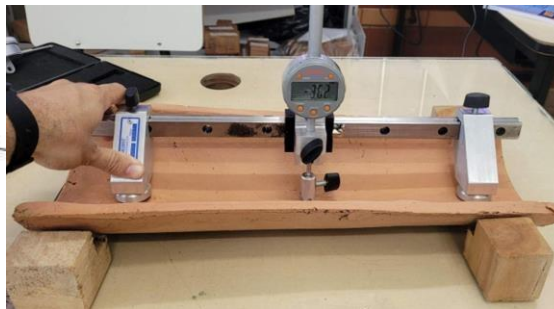
Figura 4

Ensaio de retilidade.

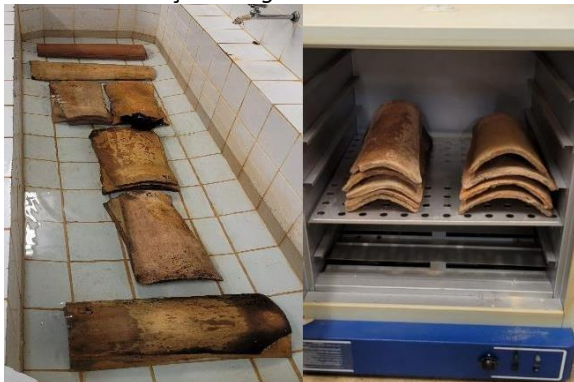
Figura 5

O ensaio absorção de água (Figura 5) determinou a relação entre a água absorvida e a massa seca da telha.

Ensaio de absorção de água

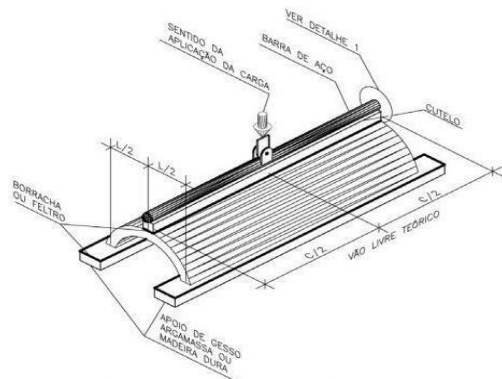
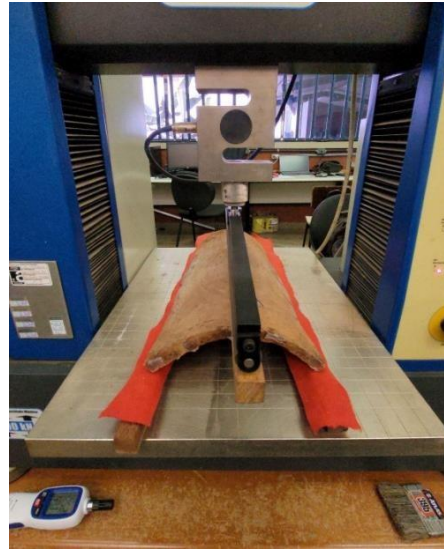
Figura 7*Ensaio de ruptura à flexão.*

O ensaio, realizado em telhas do tipo simples de sobreposição, aplicou carga crescente até a ruptura (Figura 7), utilizando Máquina Universal de Ensaio, EMIC DL10000.
